RAPPORT D'ENQUÊTE AÉRONAUTIQUE
A01Q0122

RISQUE DE COLLISION

LE CESSNA 172N C-GIXH

LE DE HAVILLAND DHC-8-102 C-GONH

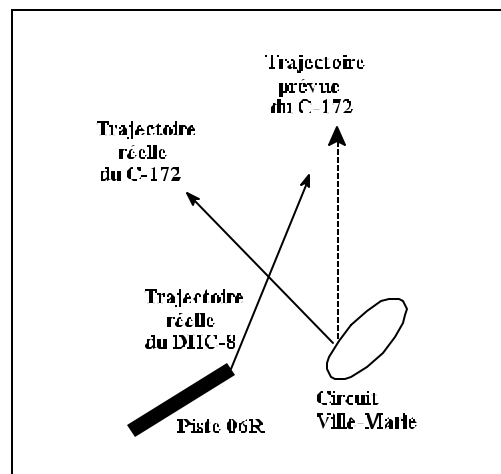
Figure 1

Afin d'observer les feux d'artifice présentés au parc d'attractions La Ronde situé sur l'île Sainte-Hélène (Québec), le pilote a loué le Cessna 172N immatriculé C-GIXH, propriété de la compagnie Cargair Ltée. Vers 21 h 50, heure avancée de l'Est (HAE)¹, le Cessna, à bord duquel se trouvait le pilote et trois passagers, a décollé de l'aéroport de Mascouche pour effectuer le vol touristique au-dessus de Montréal selon les règles de vol à vue (VFR). Avant de pénétrer dans la zone de contrôle de Dorval, le pilote a établi la communication radio sur la fréquence de la tour de Dorval et a été identifié au radar. Il a obtenu l'autorisation de se diriger au-dessus de Montréal pour s'établir dans le circuit touristique Ville-Marie et de maintenir une altitude de 1 700 pieds asl. Le circuit Ville-Marie est de forme ovale et permet aux appareils de survoler la ville tout en restant au sud des axes de départ des pistes 06 droite (06R) et 06 gauche (06L) de l'aéroport international de Montréal / Dorval. Il s'étend sur une distance d'environ 8 milles marins (nm) sur un axe nord-est sud-ouest. L'extrémité sud-ouest est la plus rapprochée de l'aéroport et est située à 4 nm à l'est du seuil de la piste 24 gauche (extrémité de la piste 06R - voir la Figure 1).

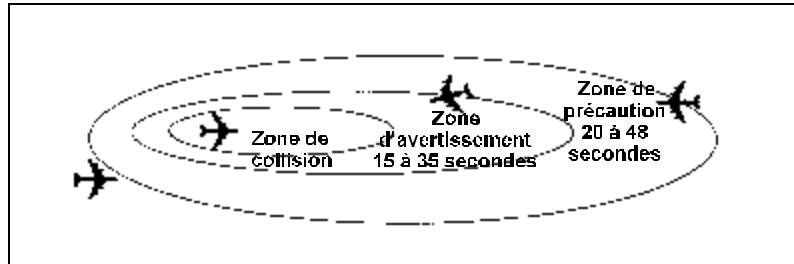
Figure 2

Le signal de retour est traqué par le TCAS/ACAS, lui permettant de prédire des trajectoires de vol. Le TCAS/ACAS est conçu pour empêcher les autres appareils de pénétrer dans la zone de collision (voir la Figure 2). Le TCAS/ACAS définit cette zone comme un espace aérien en trois

dimensions dont les dimensions physiques varient en fonction du taux de rapprochement. Si un aéronef se trouve sur une trajectoire de vol qui va l'amener dans la zone de collision d'un appareil équipé d'un TCAS/ACAS, le système émet un avis au pilote. Le TCAS/ACAS II donne deux types d'avis : des avis de circulation (TA) et des avis de résolution (RA). Ces avis sont basés sur le temps et sont donnés dès qu'un appareil intrus pénètre dans la zone de précaution ou dans la zone d'avertissement. Les dimensions physiques de ces deux zones varient en fonction de la vitesse de rapprochement. Quand le système prévoit que l'appareil intrus pénétrera dans la zone de collision dans les 20 à 48 secondes (la zone de précaution), le TCAS/ACAS donne un TA au pilote. Les TA fournissent des renseignements sur le trafic à proximité et sont conçus pour aider l'équipage de conduite à rechercher visuellement le trafic conflictuel et à avertir les pilotes de la possibilité d'un RA.
